Vermerk	Ortsbegehung Nr. 6: Altwied	BjörnSEN Beratende Ingenieure GmbH Maria Trost 3 56070 Koblenz Telefon +49 261 8851-0 Telefax +49 261 8851-191 info@bjoernsen.de www.bjoernsen.de
Thema	Örtliches Starkregenvorsorgekonzept Stadt Neuwied	Sitz und Registergericht Koblenz HRB 1716
Teilnehmer	Herr Hausmann (Stadtwerke Neuwied / Themenschwerpunkte HW und Starkregen) Frau Linke (Stadt Neuwied / Leitung Starkregenvorsorgeprojekt) Herr Ramseger (Servicebetriebe Neuwied / Gewässerunterhaltung Oberflächengewässer) Frau Herbst (Ortsvorsteherin Altwied) Herr Ingenhoff ((BCE) Frau Dr. Eichentopf (BCE)	Geschäftsführung Dr.-Ing. Gerhard BjörnSEN Dipl.-Ing. Architekt Matthias BjörnSEN Dipl.-Wirtsch.-Ing. Christian Hahn Dr.-Ing. Ronald Haselsteiner Dipl.-Ing. Ulrich Krath Dr.-Ing. Kaj Lippert Dr.-Ing. Michael Probst
Ort	Altwied, Neuwied	Projektnummer NRS2044609
Datum	03.05.2021	Unser Zeichen SE/LIP/CI
Anlagen	Zusammenfassung der Dokumentation	Ihr Kontakt Dr. Sonja Eichentopf s.eichentopf@bjoernsen.de +49 261 8851-356

Verteiler	Stadt Neuwied / BCE	Datum Koblenz, 03.05.2021

Erfassung von Starkregenproblemstellen und Maßnahmen

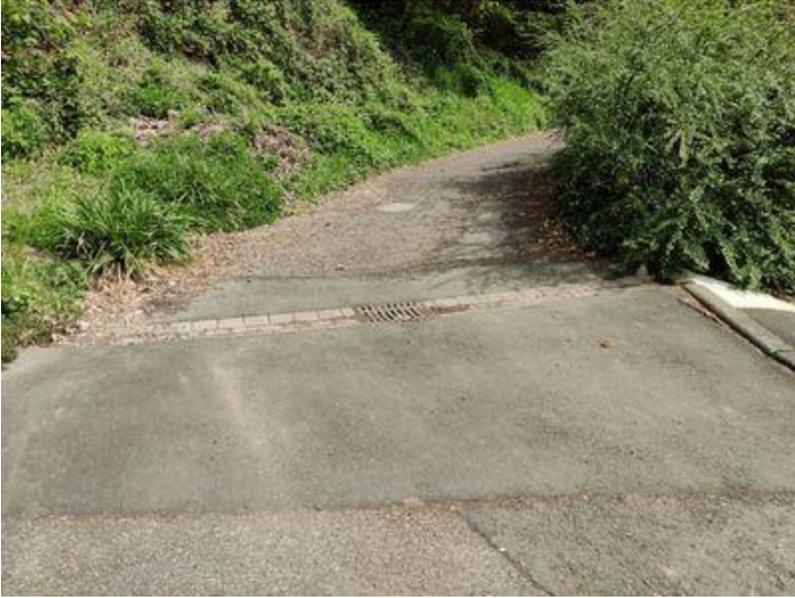
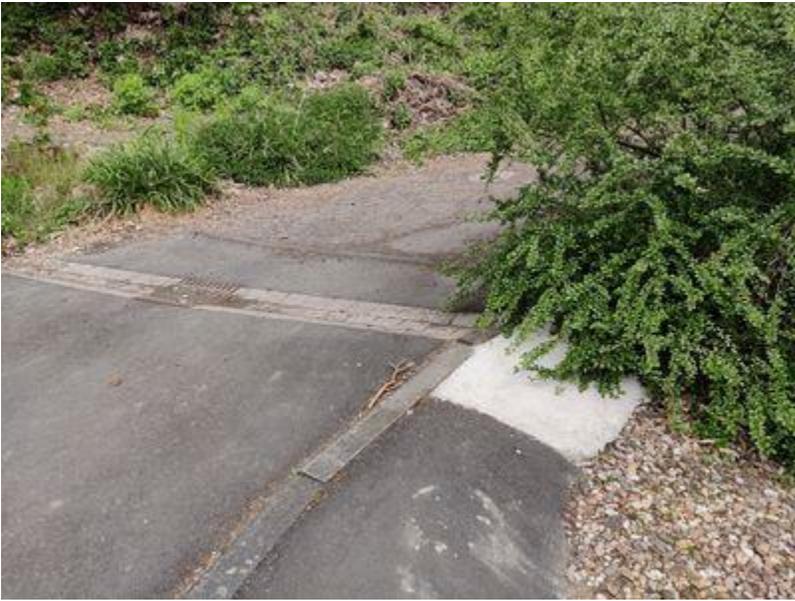
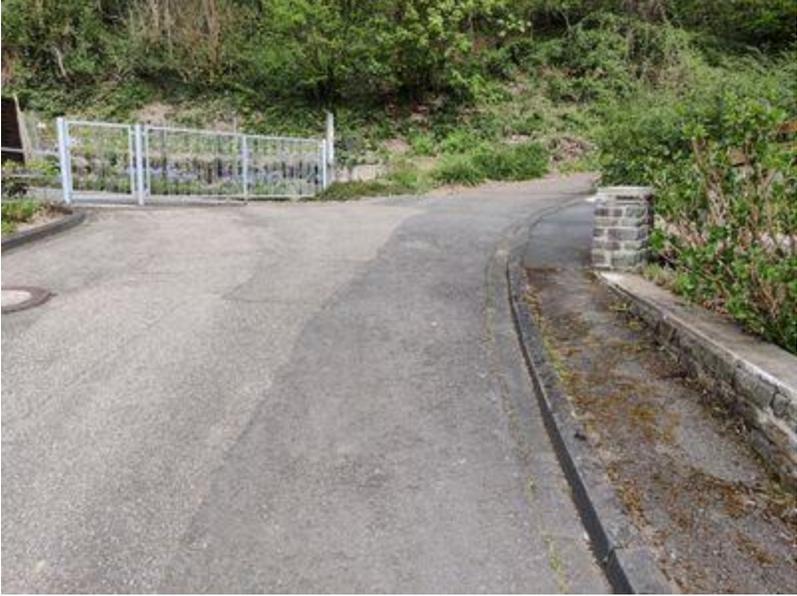
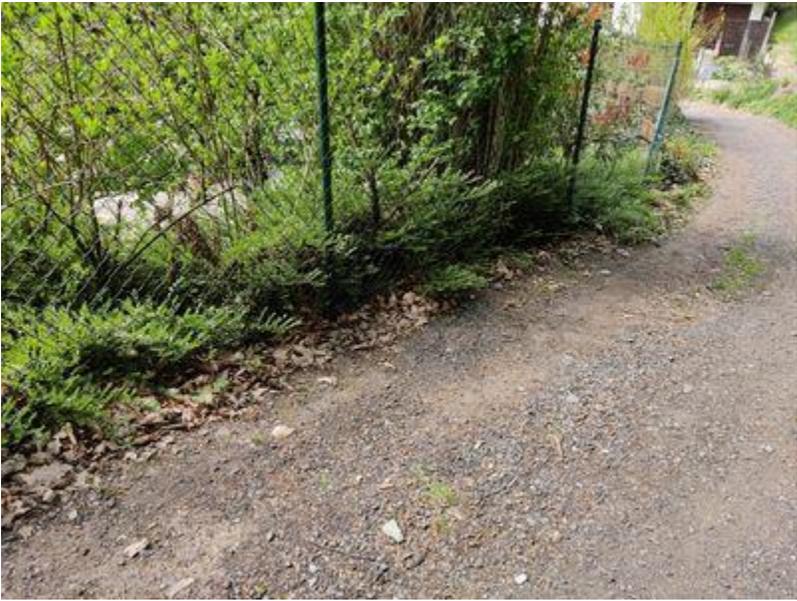
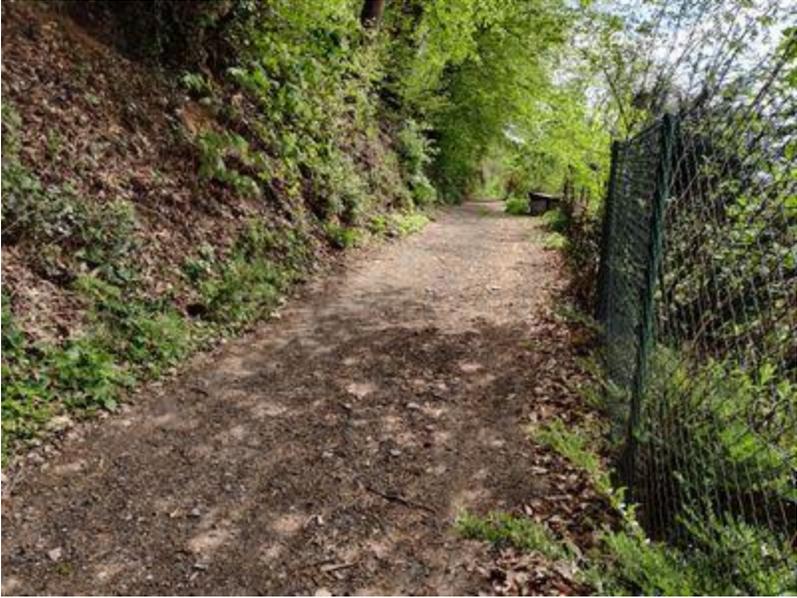
#BCE Altwied Entwässerung und Schlamm des Waldwegs fließt in Hofeinfahrt. Das Haus ist i.d.R. nicht betroffen. Wenige, recht kleine Einläufe am Ende des Waldwegs, die im Starkregenfall sehr schnell verschlammen. Die Stadtwerke haben bereits eine "Sperrung" von der Rinne des Einlaufs zur Einfahrt installiert.

- Vorschlag des Anliegers: zusätzliche Einläufe (z.B. auf Weg hin zum RRB in Melsbach) - Umgestaltung Einfahrtbereich - Hochbord ist aufgrund der Sicherstellung der Zufahrt in die Einfahrt nicht möglich

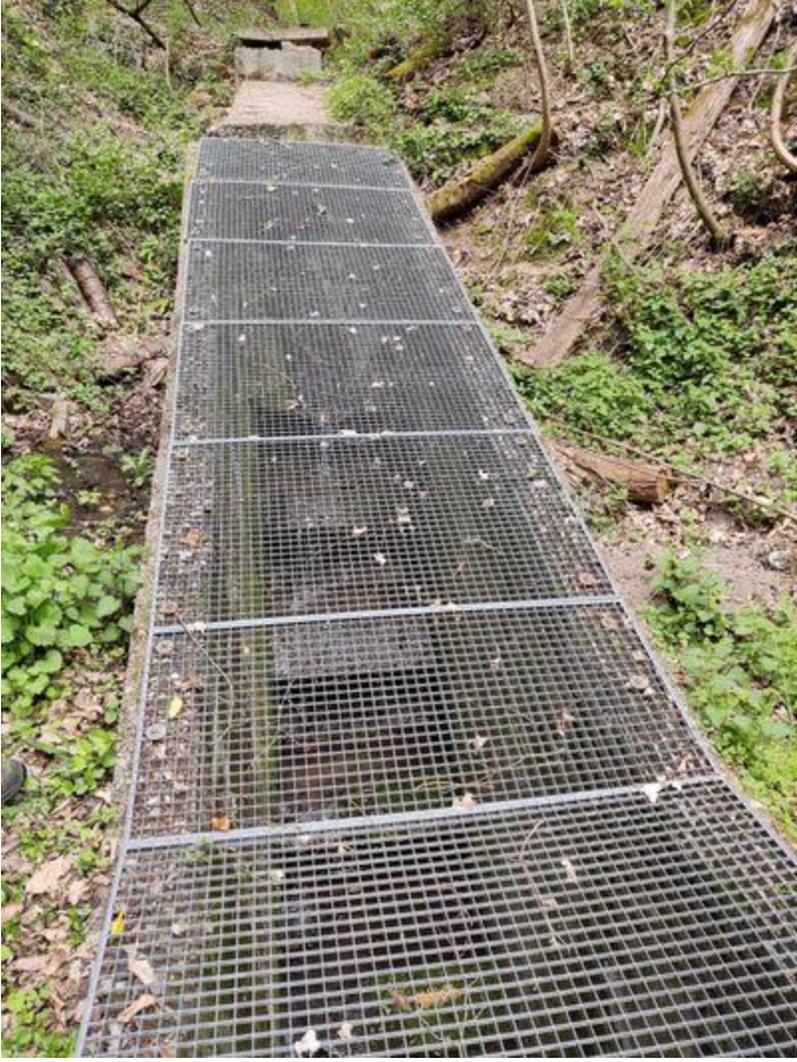
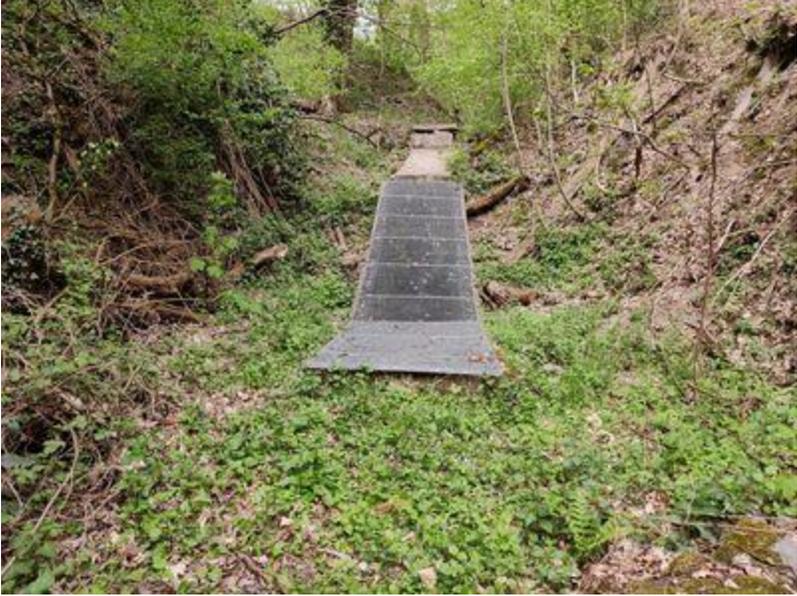
#BCE Altwied Das Einlaufbauwerk am Melsbacher FLOSS scheint unkritisch. Probleme sind bisher laut Angaben der Teilnehmer der Begehung nicht aufgetreten.

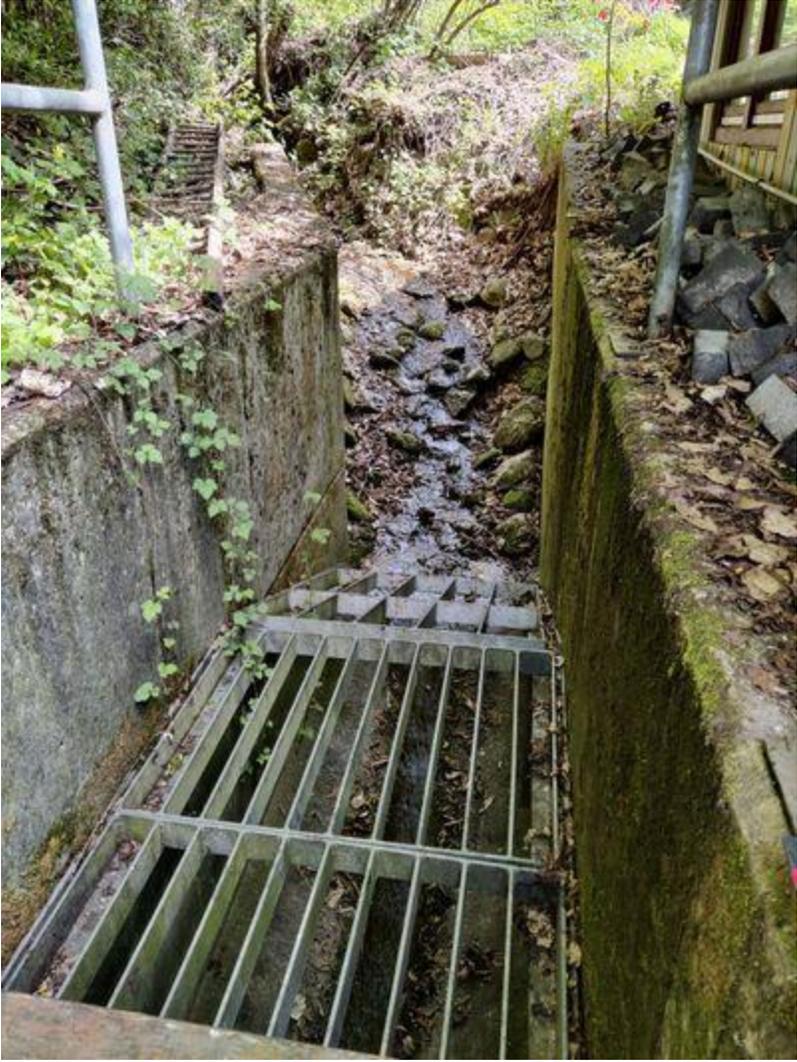
#BCE Altwied Das Einlaufbauwerk Flecksbach ist bei Starkregen schnell verkleust. Die Modifikation des Einlaufbauwerks (leichte Anhebung und Entfernung eines Stabes) hat die Situation leicht verbessert. Bei größeren Ereignissen überstaut das Bauwerk und der Abfluss fließt über die Straße bis zur Straße Im Wiedtal. Der Anwohner direkt am Einlaufbauwerk hat vor ein paar Jahren zum Schutz seines Grundstücks eine Mauer (weiße Mauer auf den Fotos) errichtet.

- Möglichkeiten zur Optimierung des Einlaufbauwerks prüfen - Sensibilisierung der Anwohner bzgl. der Verkläusungsproblematik. Es sollte kein Grünschnitt, Kompost oder Brennholz Gefahr laufen, die Verkläusung im Starkregenfall zu verstärken oder gar zu verursachen.

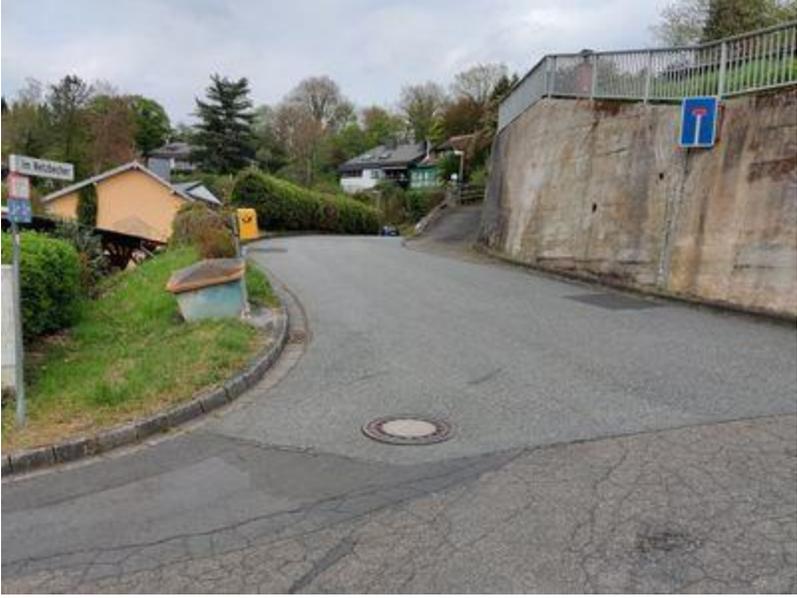
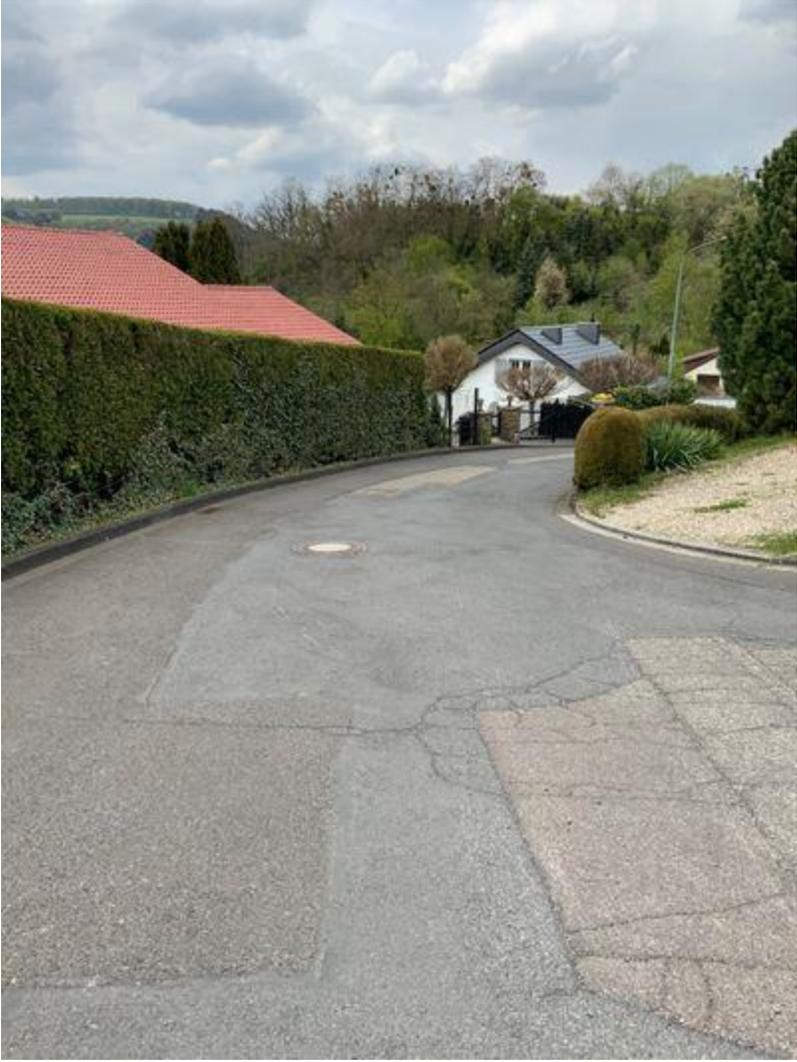
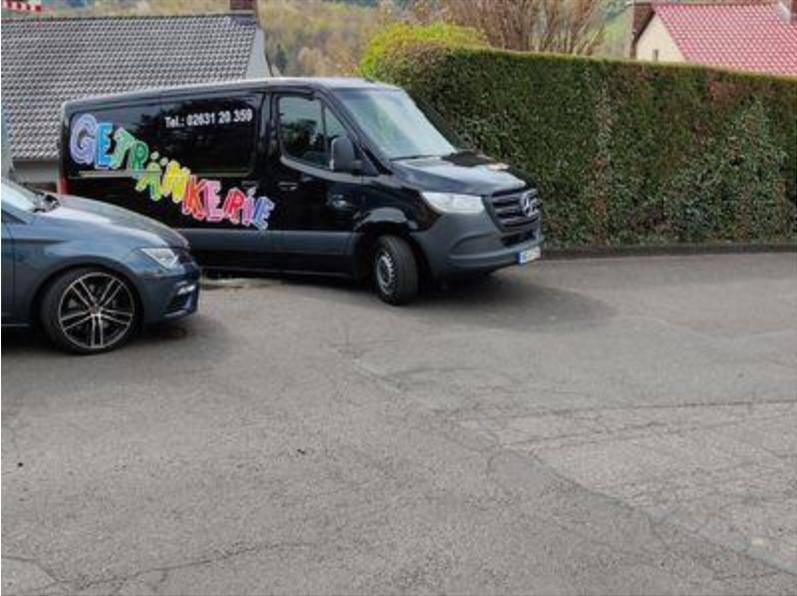
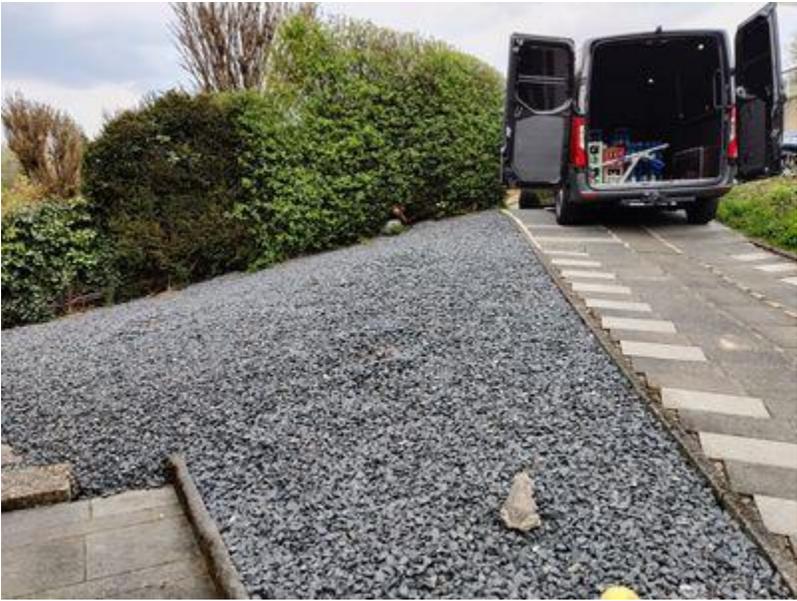
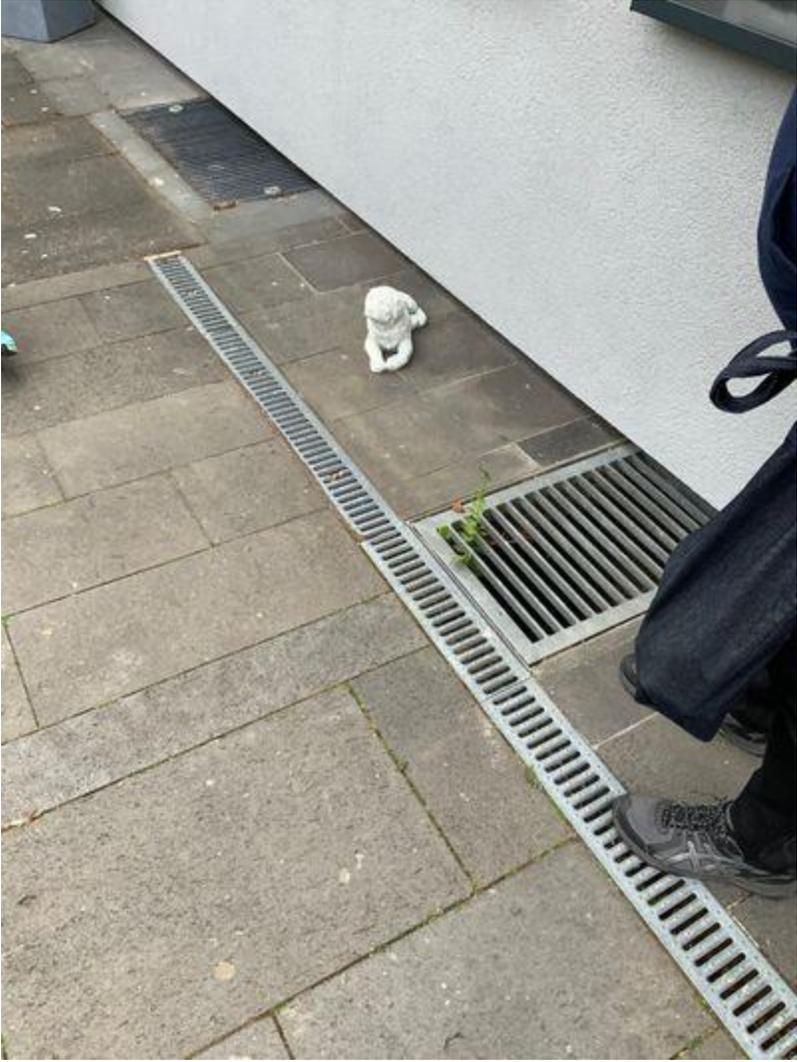
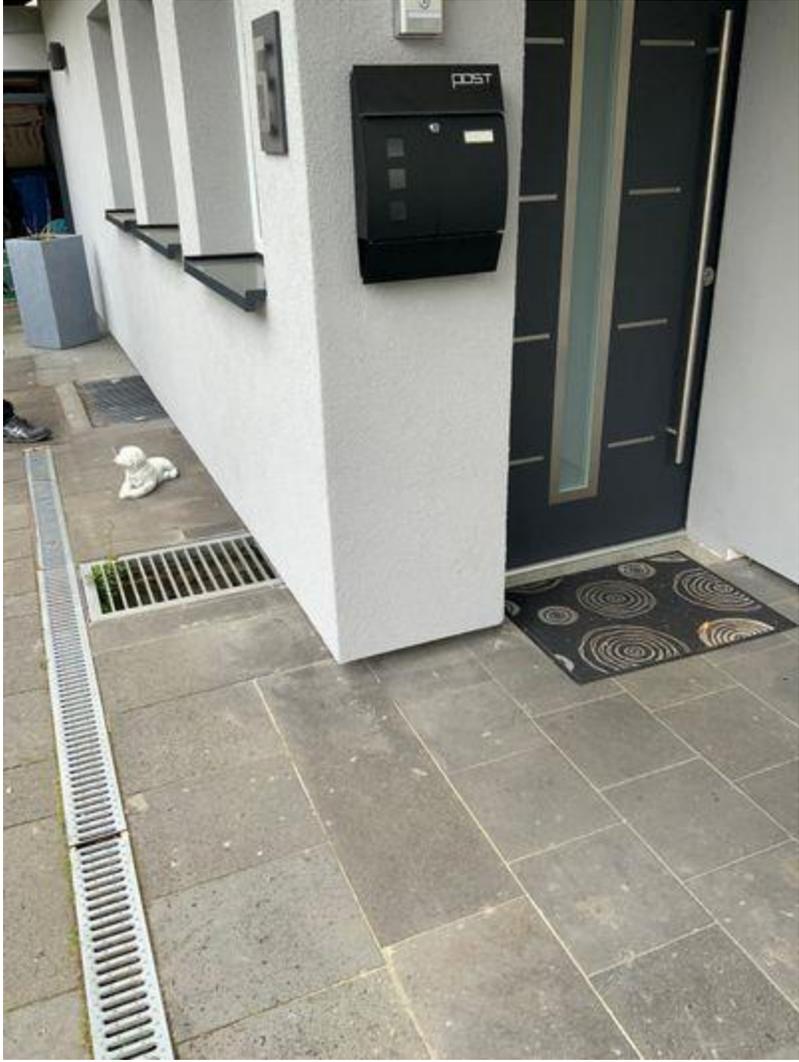
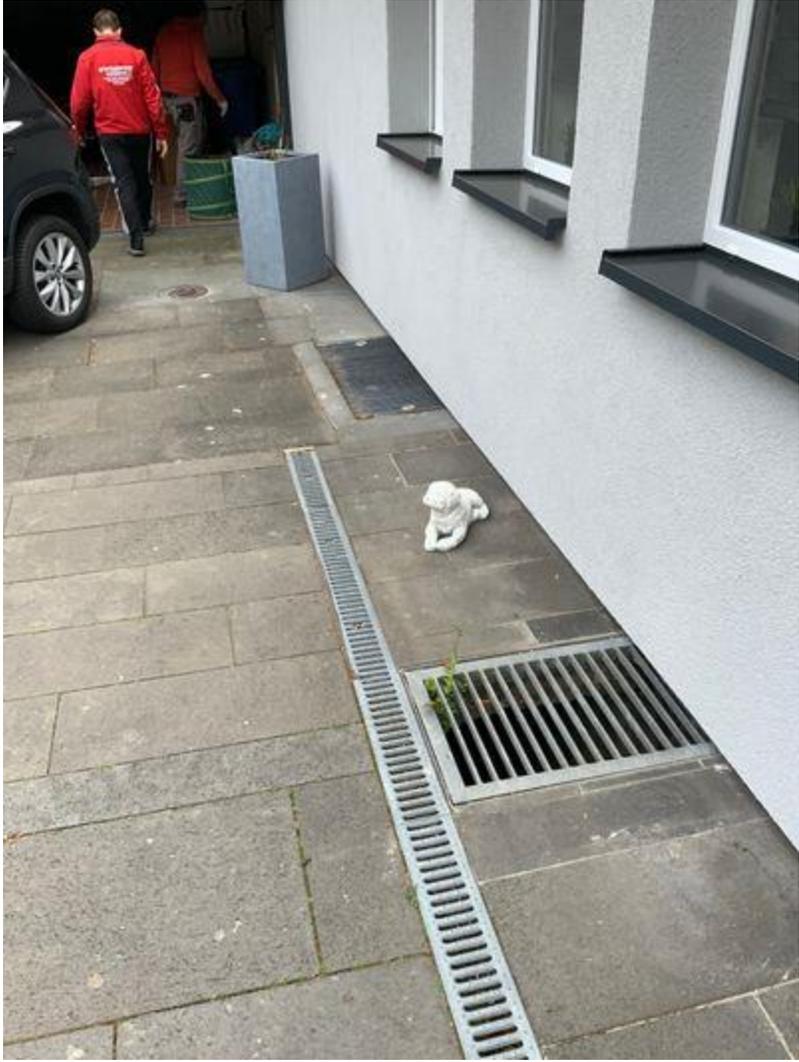
#BCE Altwied Im Netzbecher bildet sich eine Abflusskonzentration entlang der Straße aus und fließt in eine Grundstückseinfahrt. Aufgrund des steilen Gefälles wird der vorhandene Einlauf aktuell einfach überströmt.

- Hochbord ist an der Zufahrt aufgrund des steilen Gefälles der Einfahrt nicht möglich - oberhalb der Straße könnten zusätzliche Einläufe angeordnet werden oder ggf. ein /mehrere Bergeinläufe.
