Vermerk	Ortsbegehung Nr. 6: Altwied	BjörnSEN Beratende Ingenieure GmbH Maria Trost 3 56070 Koblenz Telefon +49 261 8851-0 Telefax +49 261 8851-191 info@bjoernsen.de www.bjoernsen.de
Thema	Örtliches Starkregenvorsorgekonzept Stadt Neuwied	Sitz und Registergericht Koblenz HRB 1716
Teilnehmer	Herr Hausmann (Stadtwerke Neuwied / Themenschwerpunkte HW und Starkregen) Frau Linke (Stadt Neuwied / Leitung Starkregenvorsorgeprojekt) Herr Ramseger (Servicebetriebe Neuwied / Gewässerunterhaltung Oberflächengewässer) Frau Herbst (Ortsvorsteherin Altwied) Herr Ingenhoff ((BCE) Frau Dr. Eichentopf (BCE)	Geschäftsführung Dr.-Ing. Gerhard BjörnSEN Dipl.-Ing. Architekt Matthias BjörnSEN Dipl.-Wirtsch.-Ing. Christian Hahn Dr.-Ing. Ronald Haselsteiner Dipl.-Ing. Ulrich Krath Dr.-Ing. Kaj Lippert Dr.-Ing. Michael Probst
Ort	Altwied, Neuwied	Projektnummer NRS2044609
Datum	03.05.2021	Unser Zeichen SE/LIP/CI
Anlagen	Zusammenfassung der Dokumentation	Ihr Kontakt Dr. Sonja Eichentopf s.eichentopf@bjoernsen.de +49 261 8851-356

Verteiler	Stadt Neuwied / BCE	Datum Koblenz, 03.05.2021

Erfassung von Starkregenproblemstellen und Maßnahmen

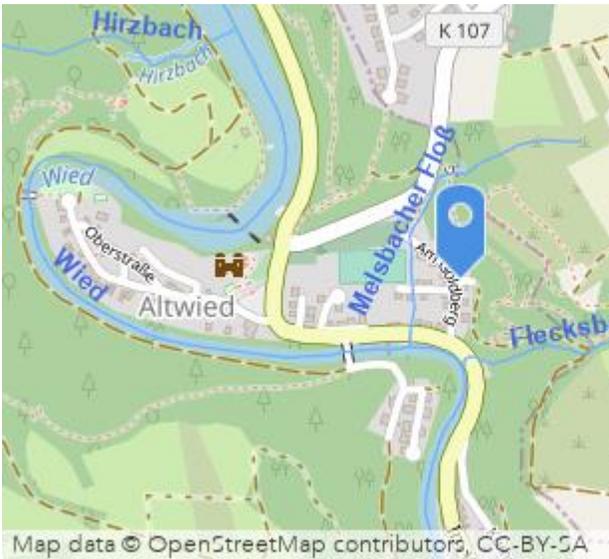
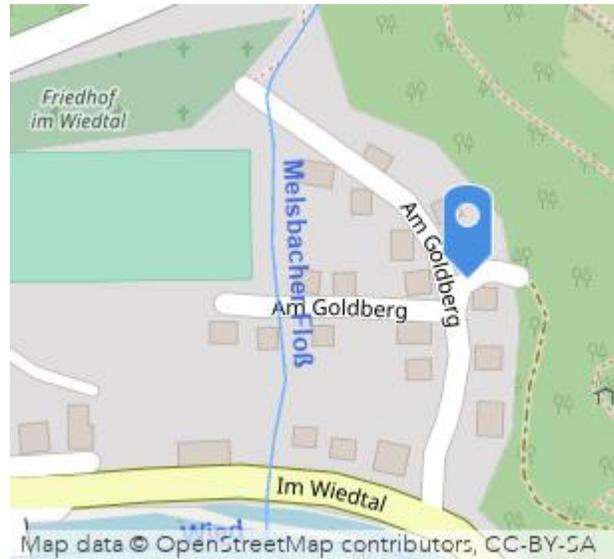
Art der Problemstelle

Betroffenheit des eigenen Grundstücks

#BCE Altwied Entwässerung und Schlamm des Waldwegs fließt in Hofeinfahrt. Das Haus ist i.d.R. nicht betroffen. Wenige, recht kleine Einläufe am Ende des Waldwegs, die im Starkregenfall sehr schnell verschlammen. Die Stadtwerke haben bereits eine "Sperrung" von der Rinne des Einlaufs zur Einfahrt installiert.

- Vorschlag des Anliegers: zusätzliche Einläufe (z.B. auf Weg hin zum RRB in Melsbach) - Umgestaltung Einfahrtbereich - Hochbord ist aufgrund der Sicherstellung der Zufahrt in die Einfahrt nicht möglich

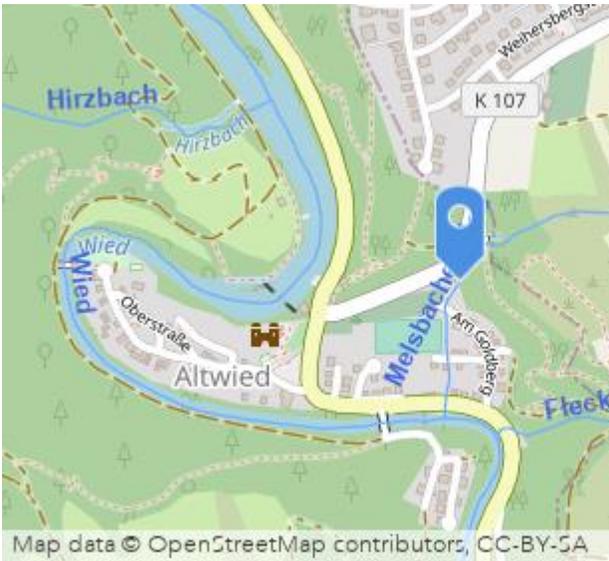
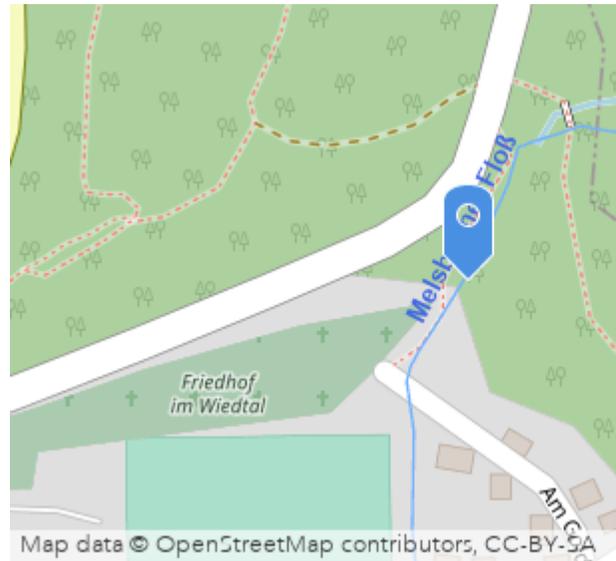
Sonstiges

#BCE Altwied Das Einlaufbauwerk am Melsbacher FLOSS scheint unkritisch. Probleme sind bisher laut Angaben der Teilnehmer der Begehung nicht aufgetreten.

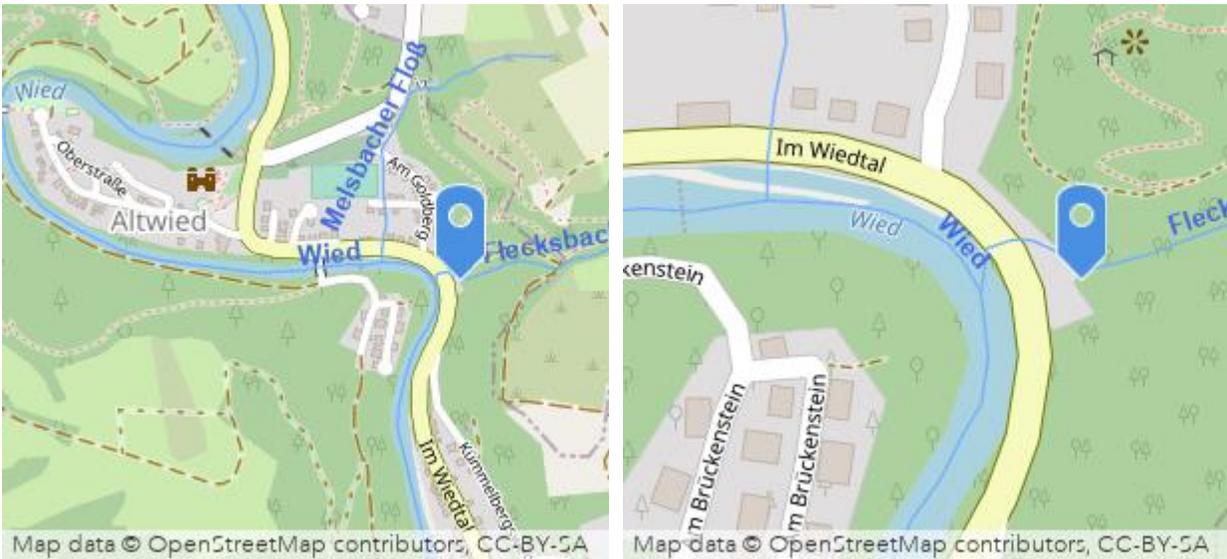
Verstopfung von Einläufen, Durchlässen oder Verrohrungen

#BCE Altwied Das Einlaufbauwerk Flecksbach ist bei Starkregen schnell verkleust. Die Modifikation des Einlaufbauwerks (leichte Anhebung und Entfernung eines Stabes) hat die Situation leicht verbessert. Bei größeren Ereignissen überstaut das Bauwerk und der Abfluss fließt über die Straße bis zur Straße Im Wiedtal. Der Anwohner direkt am Einlaufbauwerk hat vor ein paar Jahren zum Schutz seines Grundstücks eine Mauer (weiße Mauer auf den Fotos) errichtet.

- Möglichkeiten zur Optimierung des Einlaufbauwerks prüfen - Sensibilisierung der Anwohner bzgl. der Verkläusungsproblematik. Es sollte kein Grünschnitt, Kompost oder Brennholz Gefahr laufen, die Verkläusung im Starkregenfall zu verstärken oder gar zu verursachen.

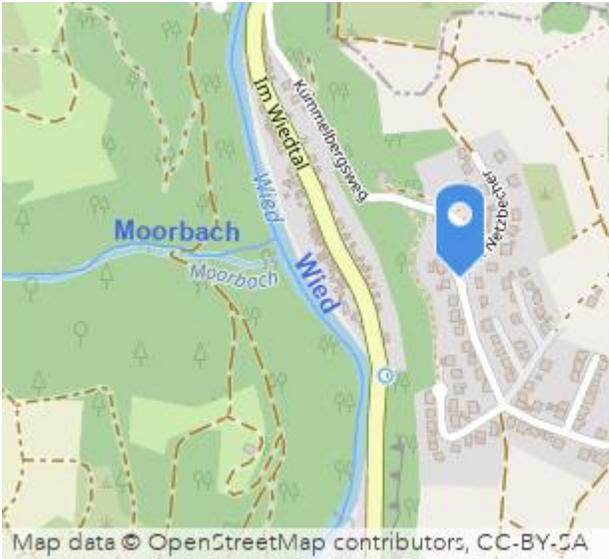
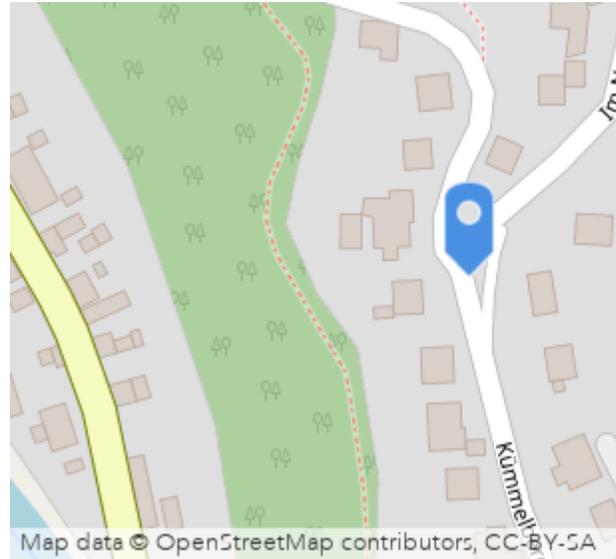
Betroffenheit des eigenen Grundstücks
